INFORME DE ENSAYO DE AUTOCONTROL N° 1964116

- Cliente** : INTERFILM S.A
Sr. Pablo Beroiza.
Dirección: Avenida Manuel Montt 2024 - Providencia - Santiago.
- Laboratorio** : Laboratorio de Ensayos Materiales - IDIEM.
Dirección: Plaza Ercilla N° 883, Santiago.
- Producto** : Una muestra de Film, recibida en el Laboratorio de Ensayos de Materiales de IDIEM e identificada por el cliente como:
M1: Lámina de seguridad - 12 mil Clear - marca TECHFILMS.

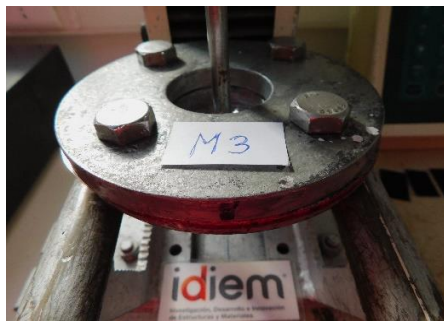
Tabla N°2: Resultado del ensayo de Resistencia al Punzonamiento.

Muestra / Probeta N°		Resistencia al Punzonamiento (N)
M1	P-11	838
	P-12	824
	P-13	869
	P-14	840
	P-15	851
Promedio		844

Se extrajo el film que posee la muestra, luego se dimensionaron 5 probetas en el laboratorio en forma circular, con un diámetro de 100 mm de acuerdo a la norma ASTM 4833/D4833M – 07 (Reapproved 2020).
Luego se cargó la muestra con un punzón de diámetro 8 mm.
Se aplicó una carga continua y cuasi-estática, a una velocidad de 300 ± 10 mm/min, hasta la falla.
Se informa la Carga de rotura en N.

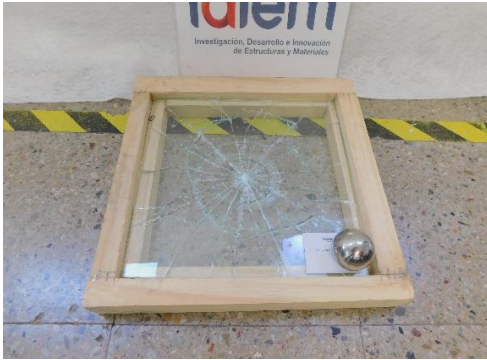
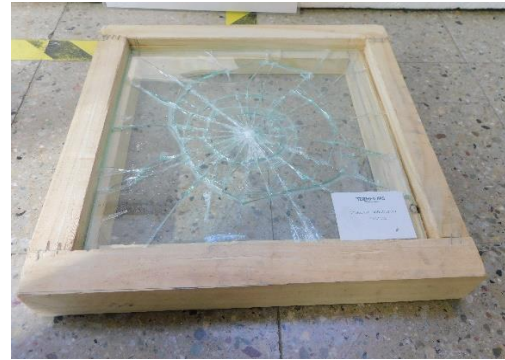
Tabla N°3: Resultados del ensayo de Resistencia al Impacto.

Muestra		Resultado
M1	P-16	El vidrio con lámina de seguridad resistió el impacto, rompe el vidrio.
	P-17	El vidrio con lámina de seguridad resistió el impacto, rompe el vidrio.
	P-18	El vidrio con lámina de seguridad resistió el impacto, rompe el vidrio.
	P-19	El vidrio con lámina de seguridad resistió el impacto, rompe el vidrio.
	P-20	El vidrio con lámina de seguridad resistió el impacto, rompe el vidrio.

Se utilizaron probetas de 300 mm x 300 mm de vidrios con lamina de seguridad en su interior, las cuales fueron fabricadas por el cliente.
Las probetas se apoyaron sobre un marco de madera, se utilizó una esfera de acero de 500 g de peso y una altura indicada por el cliente de 1,5 m.
Se suspende la bola de acero desde una altura de 1,5 m (indicado por el cliente), y se deja caer libremente sobre la muestra.
Se informa la forma de rotura.
